GAMBARAN PROTEKSI RADIASI PADA RUANGAN GENERAL X-RAY MERK TOSHIBA DI RUMAH SAKIT KHUSUS PARU MEDAN TAHUN 2022

Akademi Pendidikan Kesehatan (Apikes) Talitakum Medan, Indonesia

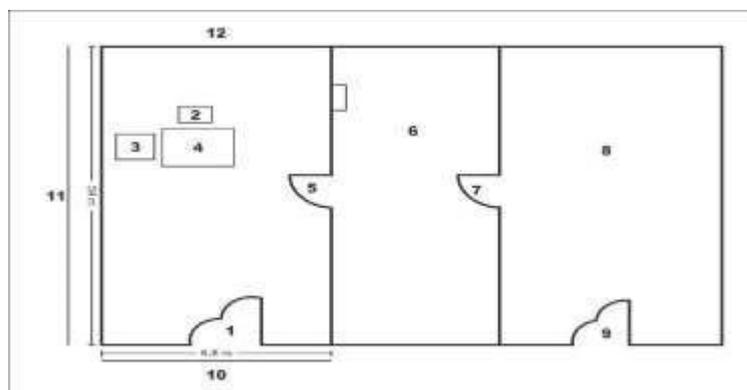
Gambar 1 Denah Instalasi Radiologi

Berdasarkan tabel 1 menunjukkan bahwa ruang radiologi Rumah Sakit Khusus Paru memenuhi Standar Perka Bapeten No 8 Tahun 2011. Bangunan dinding ruangan Pesawat X-ray di Rumah Sakit Khusus Paru Medan terbuat dari batu bata merah dengan ketebalan dinding 28 cm di lapisi 2 mm pb, langit-langit ruang radiografi umum terbuat dari asbes dilapisi cor dengan ketebalan lebih kurang 40 cm, pintu ruang Pesawat X-ray terbuat dari kayu yang dilapisi 2 mm pb dengan ukuran pintu 2 m, pada pintu Pesawat X-ray terdapat tanda radiasi seperti poster peringatan bahaya radiasi dan lampu tanda radiasi, dan ruang operator yang di lengkapi dengan kaca yang dilapisi 0,5 mm pb dengan ukuran 50 cm x 50 cm. Berdasarkan hasil observasi di lapangan ruangan Pesawat X-ray di Rumah Sakit Khusus Paru Medan sudah memenuhi Standar Perka BAPETEN No 8 Tahun 2011.
