Identifikasi Penyebab Tidak Optimalnya Kinerja Kompresor Terhadap Pengisian Botol Angin Di Kapal MV. HL Dalrymple Bay

Program Studi Teknika, Program Diploma IV Pelayaran, Politeknik Pelayaran Surabaya, Indonesia

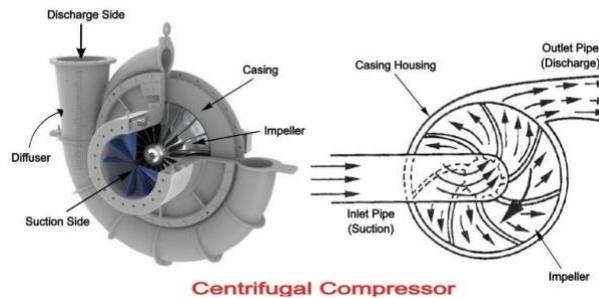
Gambar 3 Kompresor Sentrifugal

Kompresor sentrifugal adalah alat yang digunakan untuk meningkatkan tekanan gas atau udara dengan memanfaatkan gaya sentrifugal. Gas masuk melalui sisi tengah impeller yang berputar cepat, lalu terdorong keluar ke arah tepi karena gaya sentrifugal. Proses ini menghasilkan tekanan yang lebih tinggi. Kompresor ini sering digunakan dalam aplikasi yang membutuhkan aliran gas besar dengan tekanan menengah, seperti di industri kimia dan turbin gas.

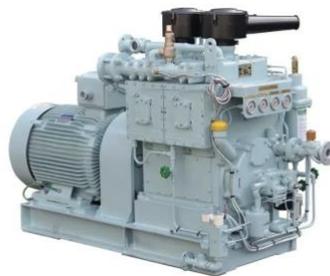
Gambar 4 Kompresor Piston

Kompresor piston bekerja dengan prinsip gerakan bolak-balik piston di dalam silinder untuk memampatkan gas atau udara. Gas masuk saat piston bergerak turun, kemudian dimampatkan saat piston naik, sehingga tekanan meningkat. Kompresor jenis ini biasanya digunakan untuk aplikasi dengan tekanan tinggi dan volume rendah, seperti pengisian tabung udara atau dalam sistem pendingin.

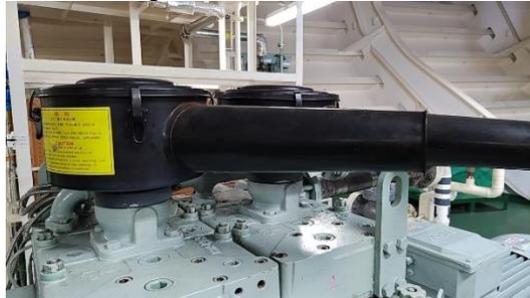
Gambar 5 Botol Angin

Botol angin di atas kapal adalah komponen penting pada sistem mesin kapal yang berfungsi untuk menyimpan dan menstabilkan tekanan udara yang dihasilkan oleh kompresor. Tekanan udara ini digunakan untuk berbagai keperluan, seperti menghidupkan mesin utama (starter udara), mengoperasikan sistem kontrol, atau membuka dan menutup katup pneumatik. Botol angin biasanya terbuat dari bahan yang tahan tekanan tinggi dan dilengkapi dengan katup pengaman untuk mencegah ledakan jika tekanan berlebihan.

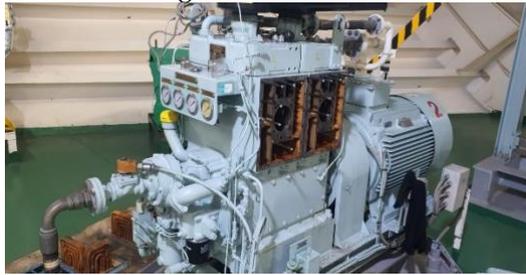
Gambar 6 Proses overhaul main air compressor

Gambar 6 merupakan proses overhaul pada main air compressor, dimana cylinder head telah dilepas, memperlihatkan bagian dalam kompresor untuk pemeriksaan piston dan ring. Beberapa komponen dilepas untuk pembersihan dan pengecekan.

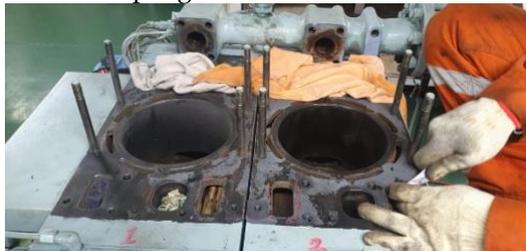
Gambar 7 cylinder block

Selain itu, hasil pengamatan bersama menunjukkan bahwa piston ring mengalami keausan signifikan. Temuan ini dikonfirmasi setelah pembongkaran silinder dan pengamatan langsung terhadap fisik piston. Ring yang seharusnya utuh dan memiliki ketebalan ideal terlihat telah menipis, permukaannya lecet, dan celah antar ring melebar. Hal ini mengurangi kemampuan piston ring dalam menahan tekanan hasil kompresi.

Gambar 7 menunjukkan kondisi bagian atas cylinder block setelah cylinder head dilepas saat proses overhaul kompresor. Terlihat dua silinder utama dengan permukaan yang sedang dibersihkan dari sisa gasket dan kotoran. Area sekeliling silinder tampak mengalami sedikit keausan akibat pemakaian dan kurangnya pelumasan.

Dengan demikian, keausan piston dan piston ring menjadi faktor signifikan dalam tidak optimalnya kinerja kompresor. Kerusakan ini tidak hanya menurunkan efisiensi kerja, tetapi juga berpotensi menimbulkan kerusakan lanjutan pada komponen lain jika tidak segera ditangani melalui overhaul dan penggantian suku cadang.

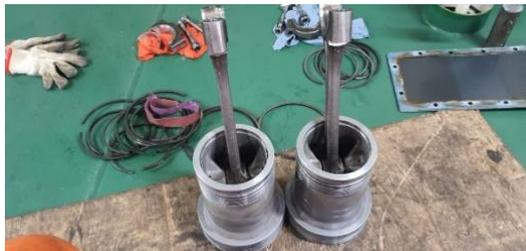
Gambar 8 Piston 1 set

Gambar 8 menunjukkan dua unit piston baru yang telah dipasang lengkap dengan batang penggerak (connecting rod), siap menggantikan piston lama yang sudah aus atau rusak.

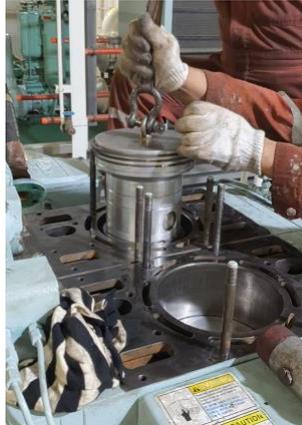
Gambar 9 proses pemasangan piston ke dalam ruang silinder mesin

Gambar di atas memperlihatkan proses pemasangan piston ke dalam ruang silinder mesin. Piston tersebut dimasukkan dengan hati-hati ke dalam cylinder liner yang sudah dipasang pada cylinder block, menggantikan unit lama yang telah diganti sebelumnya. Proses ini merupakan bagian penting dari pekerjaan overhaul mesin, di mana ketelitian dan kebersihan sangat dijaga agar tidak terjadi kerusakan pada komponen baru yang akan mempengaruhi kinerja mesin secara keseluruhan.
