Teknik Pemeriksaan Radiografi Cruris Dextra pada Kasus Fraktur 1/3 Distal di RS Sumatera Utara

Radiographic Examination Technique Ossa Cniris dettra in the Case of Fracture 1/3 Distal at the Radiology Installation at the University of North Sumatra, aims to determine the cniris radiographic examination technique correctly in cases of fracture. This type of research uses qualitative research with a case study approach conducted at the University of North Sumatra Hospital in July 2018. The data of this study were taken by conducting observations, in-depth interviews with respondents, and documentation which will then be processed in the form of an open coding system. Regarding the condition of the patient in the lateral position, it cannot be rotated laterally, the writer makes the direction of radiation from the mediolateral (from inside to outside) with horizontal rays and vertical tapes.

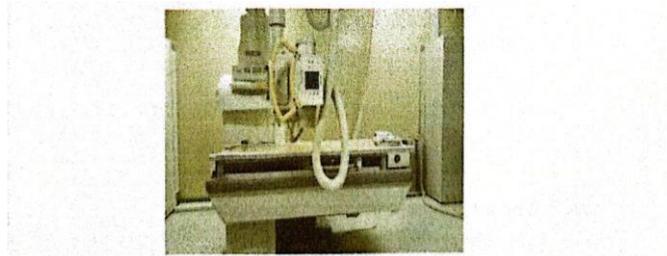
1. Pesawat sinar x yang digunakan di RS. Universitas Sumatera Utara adalah :
 - a. Merk : Philips
 - b. Type : 989001087393
 - c. Merk tabung : Philips
 - d. Type tabung : 9806120670102
 - e. No. seri tabung : 231674
 - f. kV : 150 kVp
 - g. mA : 560 Ma
2. Kaset CR ukuran 35 x 43 cm
3. Steroform tebal untuk Fiksasi

Gambar Pesawat Radiografi konvensional Instalasi Radiologi RS. USU
